# Ist hohes Alter eine Kontraindikation für die Versorgung mit Sofortimplantaten?

## ■ Sofortimplantation bei einer 83-jährigen Patientin

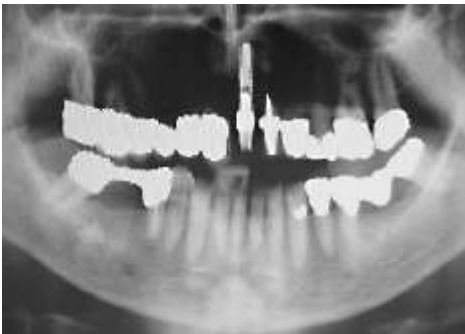
Abb. 1

Drei Wochen später wurde unter Lokalanästhesie die Implantatoperation bei gleichzeitiger problemloser Entfernung des Wurzelrestes durchgeführt. Es wurde ein Implantat der Firma 3i® Osseotite NT™, Größe 4,0 mm x 15,0 mm verwendet. Zirkulär um das Implantat wurde mit Cerasorb® 500 - 1.000 mm und aus dem Bohrloch gewonnenen Eigenknochen augmentiert (Abb.1).

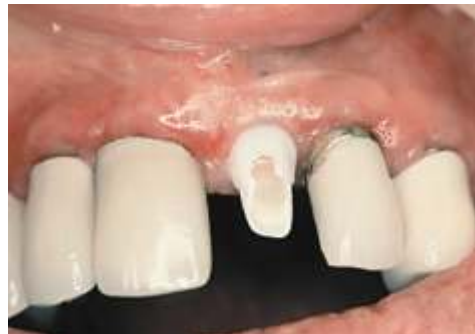
Abb. 2

Ein Zirkonpfosten (ZeReal™) mit Titansechskant der Firma 3i® wurde mit einer Goldschraube auf dem Implantat verschraubt und vorpräpariert (Abb. 2). Anschließend wurde das Implantat mit einer provisorischen

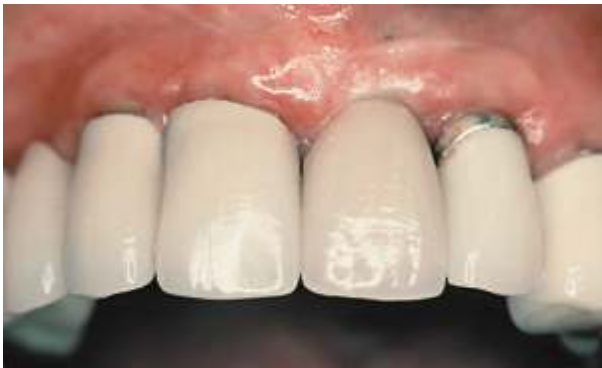
Abb. 3  
Die fertige Sofortimplantation  
mit der Frontzahnkrone.

Wiederum zwei Wochen später erfolgte eine Kontrolle der eingegliederten Krone. Klinisch war eine vollkommen reizlose und gesunde Gingiva zu sehen. Es wurde eine Panorama-Schichtaufnahme angefertigt. Auch röntgenologisch war alles unauffällig. Eine professionelle Zahnreinigung wurde durchgeführt. Die Patientin war mit dem Ergebnis sowohl unter funktionellen Gesichtspunkten als auch in ästhetischer Hinsicht hoch zufrieden (Abb. 3 bis 5).
